# Technology & Infrastructure

## 3<sup>e</sup> VKM-overleg contractors

3 december 2019

### 3. Leren uit ongevallen: Val door koepel – MW XERVON

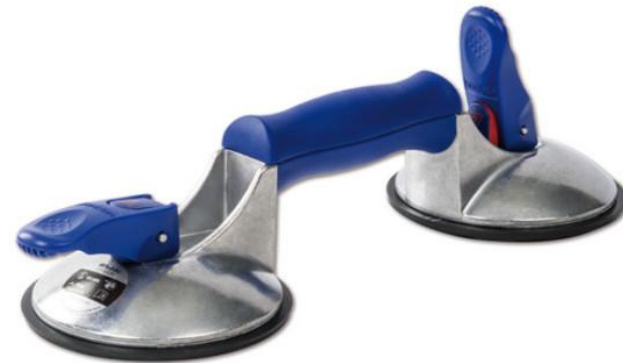
De medewerker had de opdracht gekregen om in het E-lokaal van de B-eenheid onder de vloer kabels vast te leggen. Hierbij moest 1 tegel van de vloer worden verwijderd.

Het slachtoffer gebruikte een zuignap om de tegel op te heffen. De zuignap loste meermaals.

Na enkele malen proberen lukte het uiteindelijk om grip te krijgen. Tijdens het opheffen loste de zuignap. In een reflex wou het slachtoffer de tegel tegenhouden. Hierbij viel de tegel op de wijs-en middelvinger van het slachtoffer.

→ Barst in de vingers

- Zuiver werkvlak;
- Juiste materiaal: 2 zuignappen per E-lokaal (zie foto);
- Juiste werkmethode;
- **STOP reflex!**

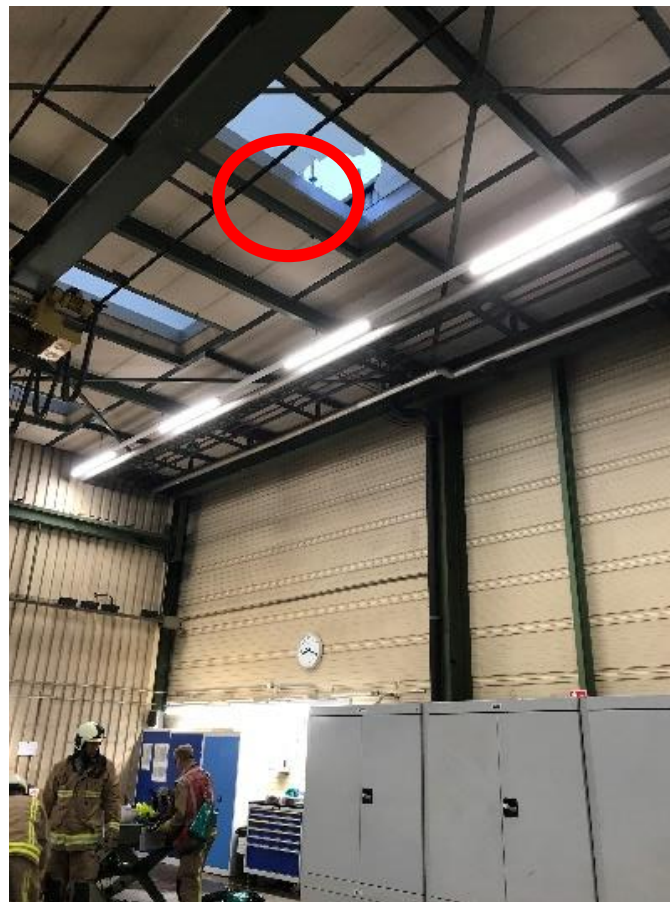
Op dak D1, van het gebouw B500, waren dakwerken gepland. Op het lagere naastgelegen dak D6 werd een stelling gebouwd voor werken aan de dakgoot en die tevens als leuning zou dienen voor de werken op dak D1. Dak D6 bevat 8 lichtkoepels. Het nodige stellingmateriaal werd aan de oostzijde, op dak D6, neergezet. Tijdens het bouwen van de stelling stapte een medewerker van de stellingbouwfirma op een lichtkoepel. De lichtkoepel brak en de medewerker van de stellingbouwfirma viel 6,5 meter naar beneden.

- Het slachtoffer brak beide enkels. Hij verbleef voor een periode van 4 dagen in het ziekenhuis.
- Werkverlet > 1 maand

| NR | OMSCHRIJVING / TOELICHTING |
|---|---|
| 1 | Dakkoepels zijn niet doorvalbestendig → vervangen door betere doorvalbestendige exemplaren |
| 2 | Bij een dakrenovatie → vaste valbeveiliging installeren |

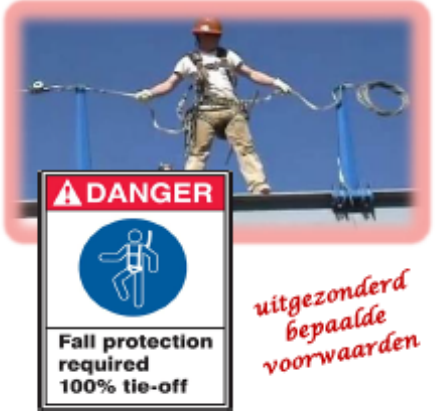
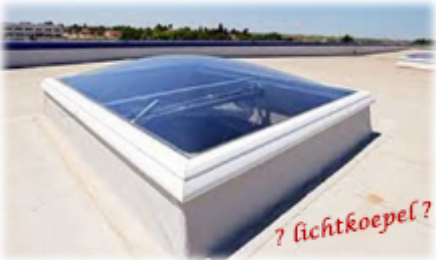
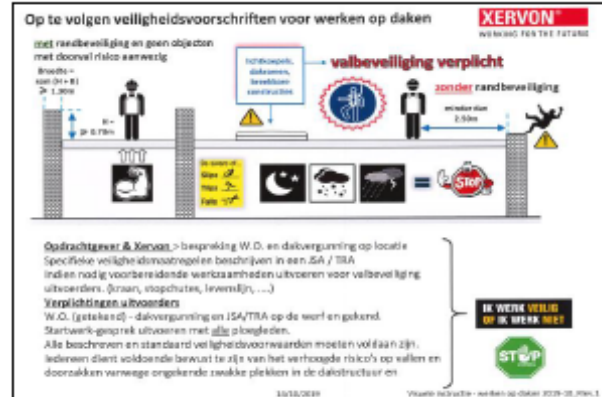
| WERFINTRODUCTIEFORMULIER | |
|---|---|
| <p><b>Werken op daken</b></p> | <p>Alvorens we aanvangen met de werkzaamheden zijn er belangrijke voorwaarden en instructies die rigoreus dienen opgevolgd te worden.</p> <p><b>* In eerste instantie dient iedereen die het dak betreedt zich 100% aan te lijnen !!! *</b><br/>d.w.z. CONTINU VALBEVEILIGING</p> <p><u>Uitgezonderd:</u></p> <ol style="list-style-type: none"> <li>1)- Een aangeleverde <b>rekennota</b> van de opdrachtgever aan toont dat de dakstructuur en dakbedekking sterk genoeg is om de dynamische krachten van de opbouw en de statische belasting van de stelling kan opnemen.</li> <li>2)- Dat iedereen <b>minimum 2.50m</b> van de dakrand(en) kan blijven en dat er <b>geen lichtkoepels, lichtstraten</b> en <b>breekbare constructies</b> in de veilige zone aanwezig zijn.</li> <li>3)- Dat het <b>looptraject</b> en de <b>werkzone</b> op grote daken <b>afgebakend</b> wordt.</li> <li>4)- Dat de <b>W.O.</b> en <b>dakvergunning</b> op de werf aanwezig is en door iedereen gekend en begrepen is.</li> <li>5)- Dat de specifieke voorwaarden en richtlijnen van de <b>JSA/TRA</b> gevolgd worden.</li> <li>6)- Dat er <b>alleen</b> maar op daken gewerkt wordt als de weersomstandigheden het toelaten &gt; <b>STOP-reflex</b> dus <b>niet</b> werken als: -het nog duister/donker is, bij (hevige) regenval, tijdens onweer, bij ijzel en winterse toestanden, als het zicht beperkt wordt door hevige mist, ..... &gt; uw gezond verstand gebruiken !</li> <li>7)- Dat de <b>LMRA</b> door iedereen op de werf continu wordt toegepast en er ook adequaat wordt op gereageerd.</li> <li>8)- Dat de onderbeschreven beknopte visuele instructie op de werf als leidraad gebruikt wordt.</li> <li>9)- Dat tijdens de werkzaamheden het brother-keeper principe toegepast wordt.</li> </ol> <p><u>Visuele instructie:</u></p> <div style="display: flex; align-items: center;"> </div> |

Iedereen dient voldoende bewust te zijn van het verhoogde risico's op vallen en  
doorzakken vanwege ongekende zwakke plekken in de dakstructuur en

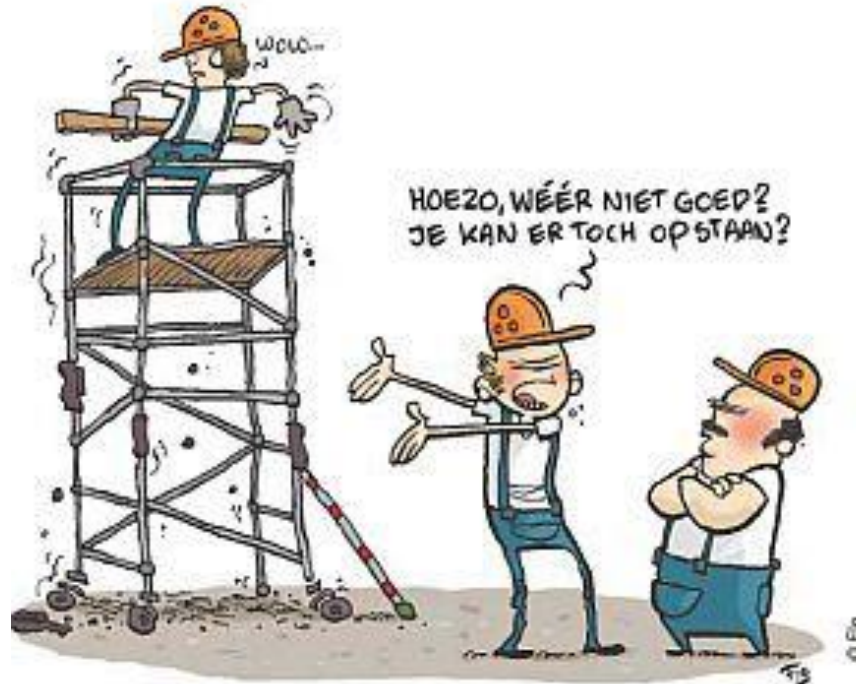
### Meest voorkomende incidenten en bijna ongevallen

- Stoten / knellen / snijden (hoofd, elleboog, vinger, knie, schouder)
- Risico op vallen van hoogte (geen stelling of niet in orde)

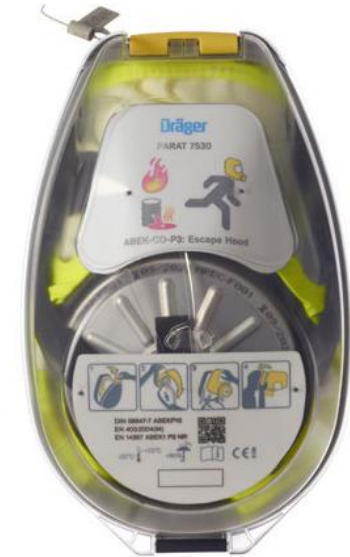
### Contact met chemicaliën

- Bedrijf opent eerste flens
- Vluchtkap opzetten

- Volgens INS 'goede praktijk voor werken aan flenzen'
  - Het openen van een eerste flens wordt uitgevoerd door of in het bijzijn van een productiemedewerker;
- Denk aan uw veiligheid!
- Gebruik de vluchtkap!

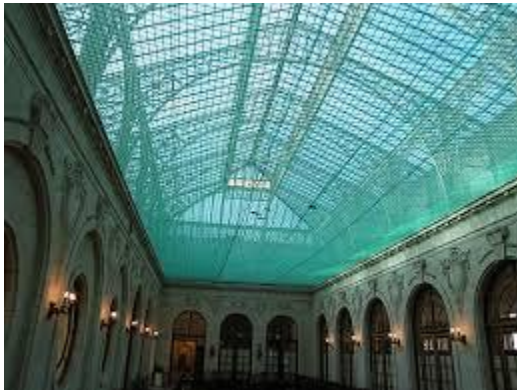
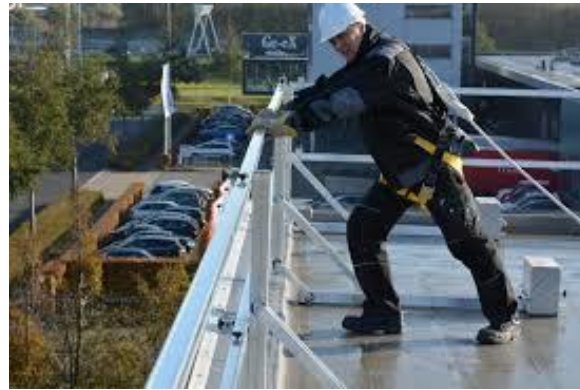
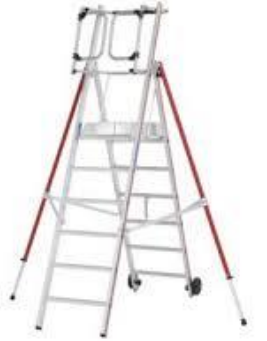
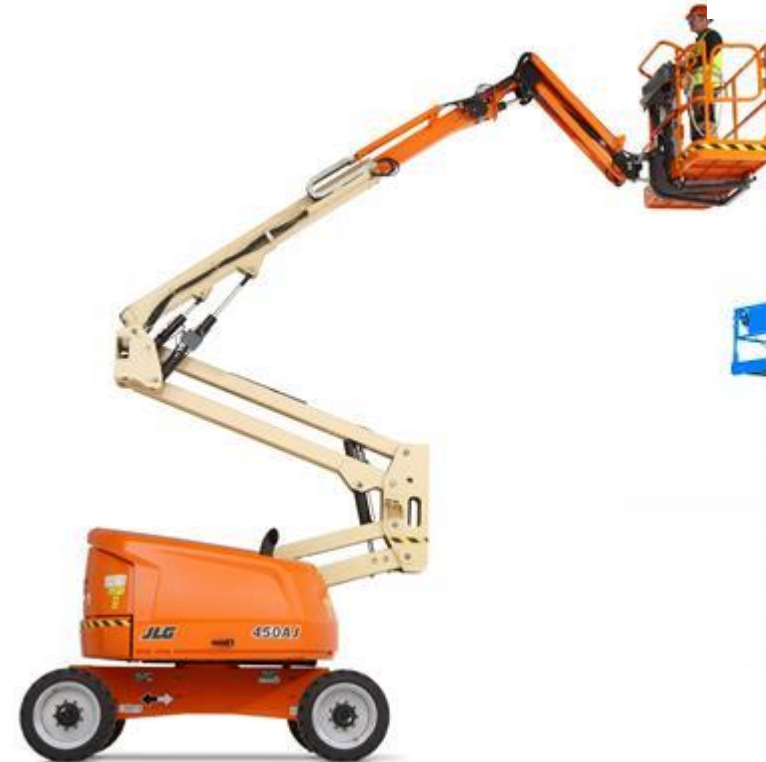
### Aangepaste arbeidsmiddelen voor werken op hoogte

- Ladders, trapladders / platformladders, hoogwerkers, stelling, ed

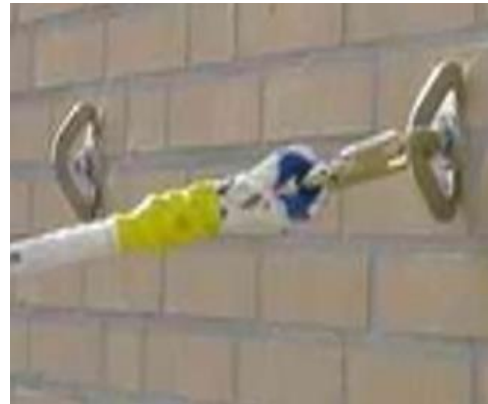
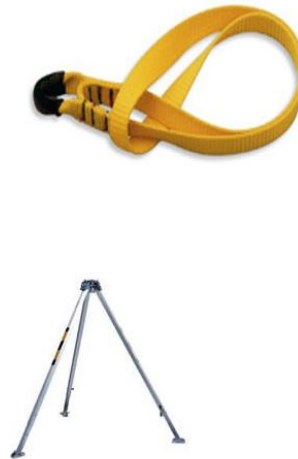
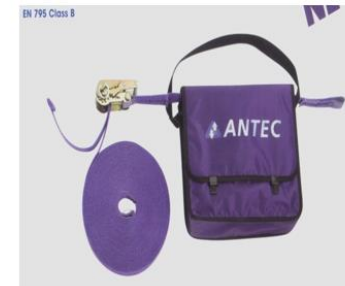
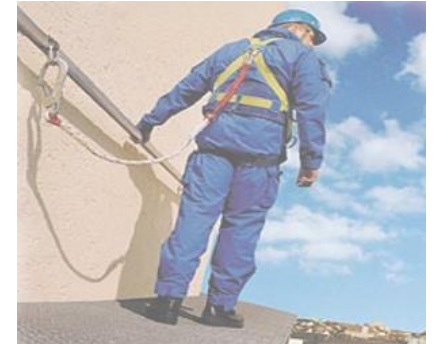
Ankervoorziening:

- Bevestigpunt voor levenslijn, valstopapparaat:
  - Verankeringslijn / rails, oogschroeven, ... (volgens normeringen / keuringsplichtig)
  - Constructiedelen zijn toegestaan: voldoende stevig (1200 kg) → aantoonbaar adhv. berekening

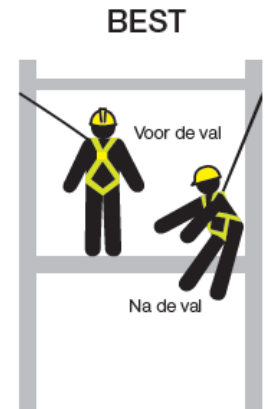
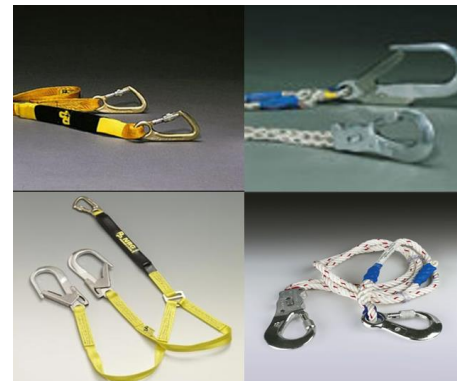
Levenslijn, altijd met valdemper (max. 2 m)

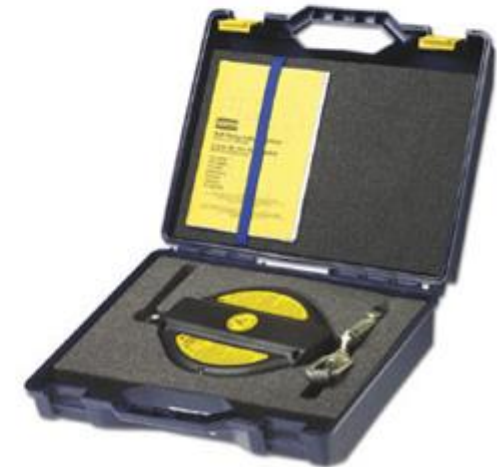
### Stopchute:

→ Blokkeert onmiddellijk: bij valsnelheid  $> 1,5 \text{ m/s}$

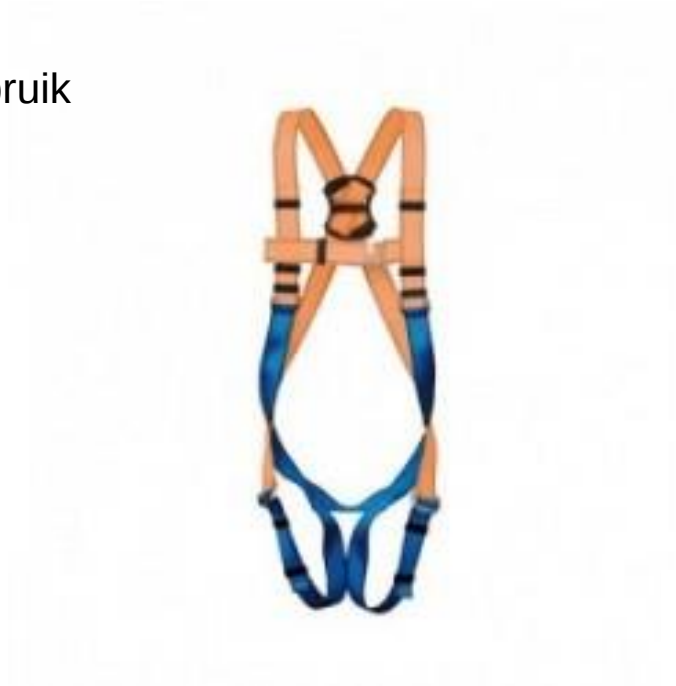
Harnas:

In goede staat?

Afstellen van de riemen voor het gebruik

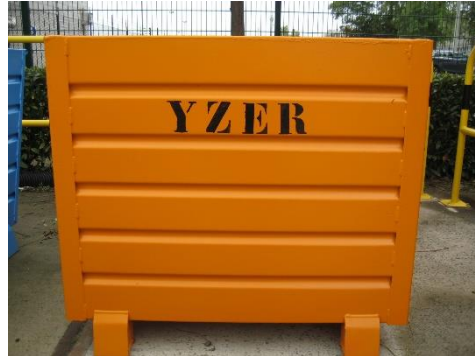
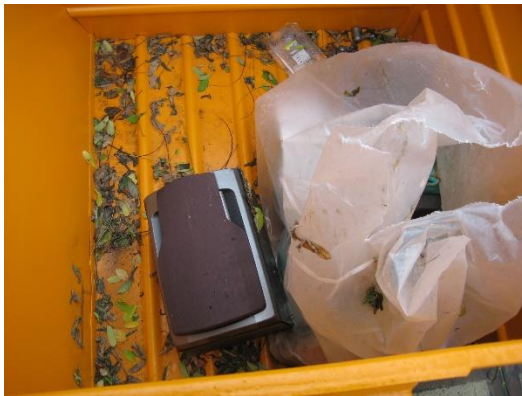
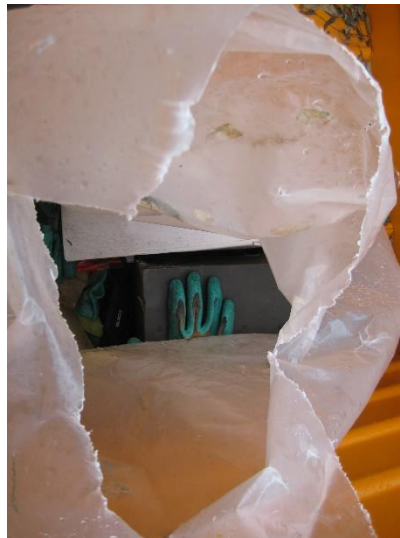
### ■ Ijzer container

Plastiek zakken met:

- Radioboxen
- Glas
- Handschoenen

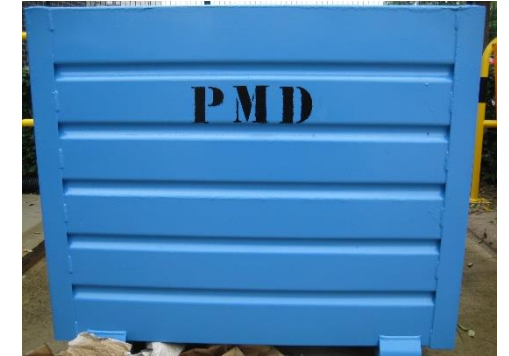
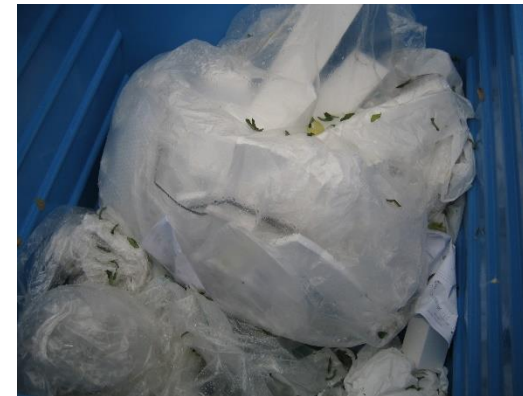
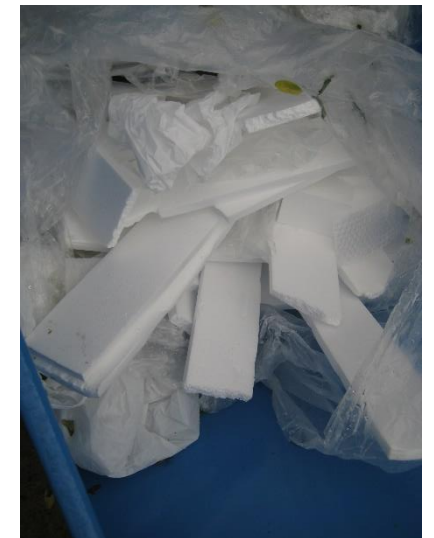
### ■ PMD

- Plastiek folie
- Isomo (polystyreen)
